诺贝丽斯（中国）铝制品有限公司

土壤污染隐患排查报告

编制单位：江苏龙环环境科技有限公司

2022年5月

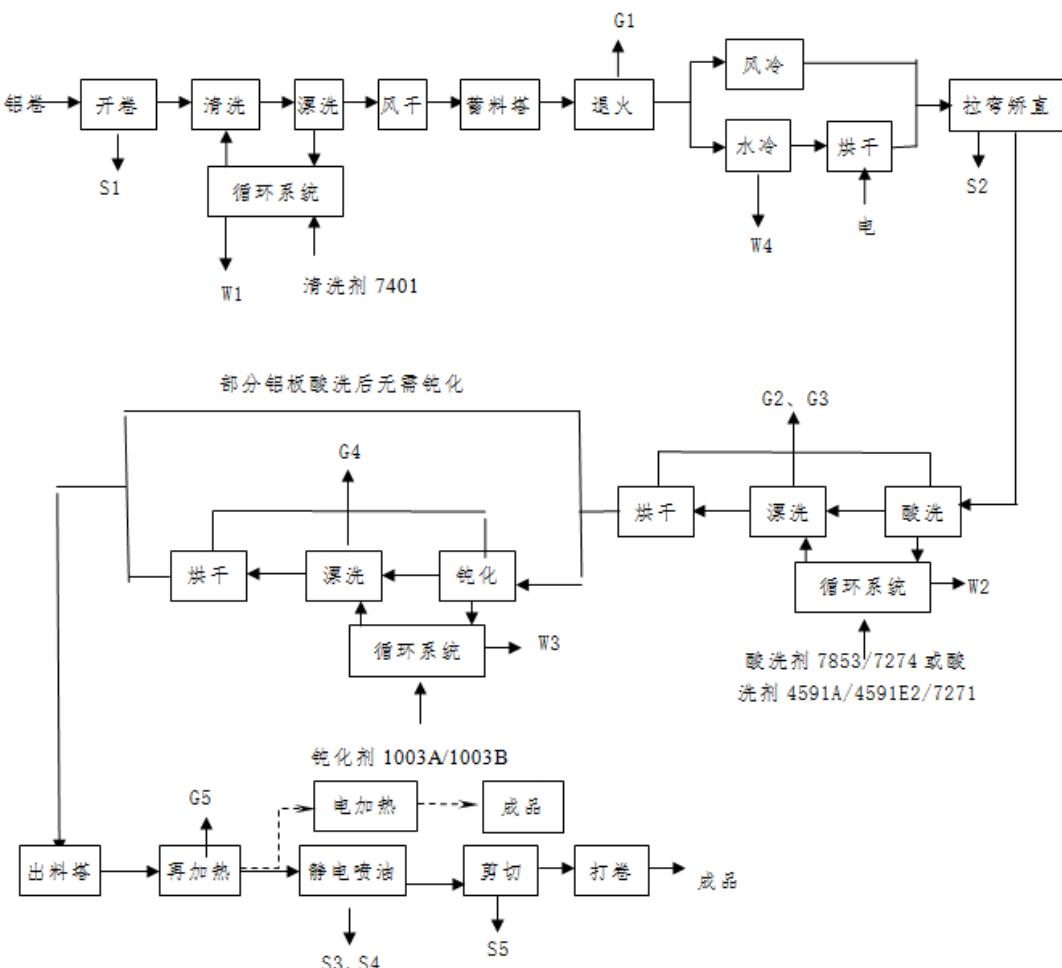
开卷：铝卷由仓库上至铝卷架上，经铝卷传输带送至开卷机上，铝卷经开卷后为平直铝板，随后在切边机上对毛边或裂边进行修剪，切边后的铝卷通过接边机首尾接成连续的铝板。该工段会产生切边废料 (S1)，将被收集至废铝槽内。

退火：铝板出蓄料塔后由轧辊输送至退火炉进行退火。由于经前处理后的铝板存在有残余应力、成分不均等缺陷，会影响金属的塑性、耐蚀性及力学性能。为消除或减少这些缺陷，提高其强度、硬度以满足于汽车加工业所需要的使用性能，必须进行退火。铝板在退火炉被加热到 400-595°C，铝板在炉内以一定的速度通过退火炉而使铝板可保温一段时间，出退火炉后进入淬冷段，依靠风冷或水冷，铝板经缓慢的速度冷却，从而实现退火目的。退火炉使用天然气作燃料，产生燃烧废气（G1）。

酸洗：铝板经拉弯矫直后经轧辊送入表面化学处理单元进行表面处理。铝板进入酸洗槽内用酸洗液对铝板上下表面进行酸蚀，除去铝板表面的氧化铝，以提高喷涂工序对喷涂涂料的附着性。酸洗槽内温度为 50-85°C。酸洗后铝板先后进入三个漂洗槽内以洗去铝板表面残存的酸液，漂洗后的铝板由热风干燥以除去铝板表面水份。本工段会产生酸洗废水（W2）、硫酸雾（G2）及氢氟酸（G3），为了更加均匀的对铝板表面进行酸洗，全厂酸洗所用喷梁的喷头数量有所增加，因此，

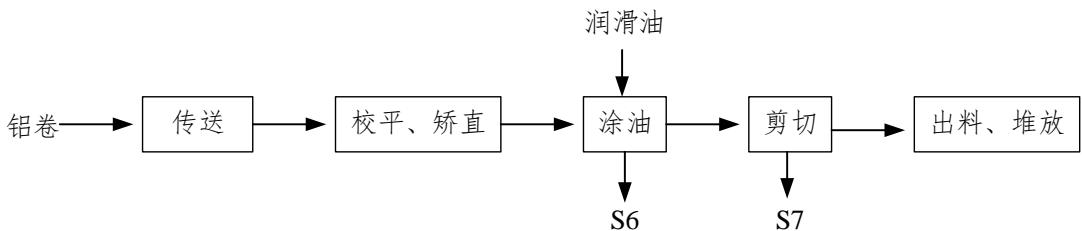
传送：将铝卷通过传送装置传送至纵切线流水线上。

涂油：通过涂油装置，在铝板表面均匀的涂上一层润滑油，避免在剪切过程中对铝板及剪切装置产生损伤，在涂油过程中会产生少量废矿物油（S6）。

剪切：根据设计及顾客需求，利用摆剪设备对表面涂有润滑油的铝板进行剪切，剪切过程中会有剪切废料（S7）产生。

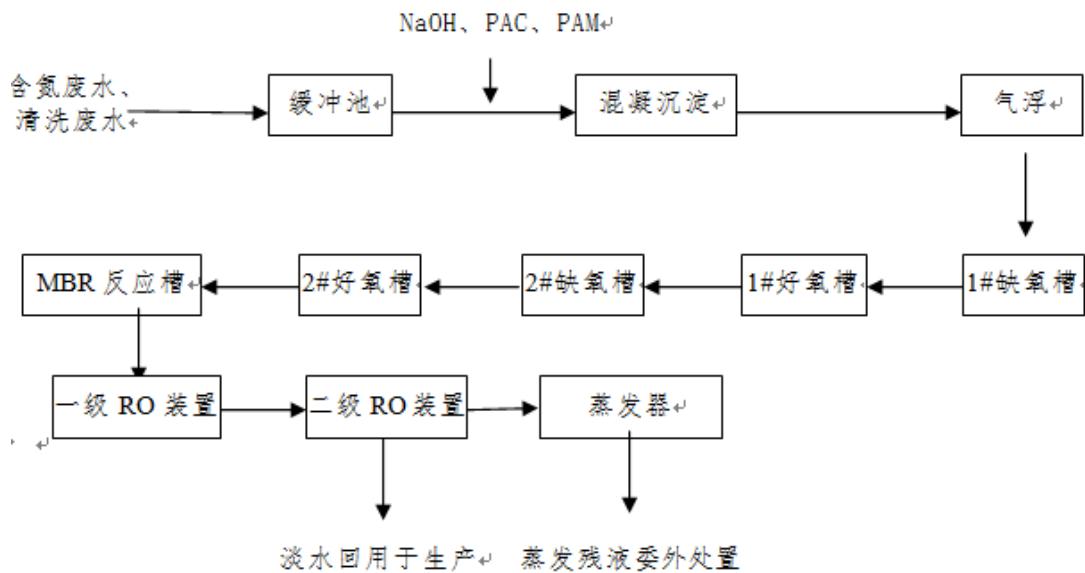
实验废水、酸洗及钝化废水由于含有氮，它们将被分别收集到含氮废水处理系统。全厂含氮废水主要呈酸性，含有氨氮、硫酸盐、氟化物、石油类、悬浮物、COD 等。

该废水加入氢氧化钠调节 pH 至 9 左右，再加入 PAC 及 PAM 进行混凝反应，通过气浮沉淀除去生成的难溶胶体。气浮池出水通过厌氧池、好氧池及膜生物反应器 (MBR) 以除去废水中的氨氮及 COD，膜生物反应器因其有效的截留作用，可保留世代周期较长的微生物，可实现对污水深度净化，同时硝化菌在系统内能充分繁殖，其硝化效果明显，通过硝化及反硝化，可实现深度脱氮。MBR 也能有效降低 COD，膜生物反应器出水经回收反渗透单元及浓缩反渗透单元浓缩后的浓缩液进入蒸发器蒸发，蒸发产生的蒸发残液作为危废委托有资质单位处理，而反渗透出水回用于酸洗及钝化工艺。

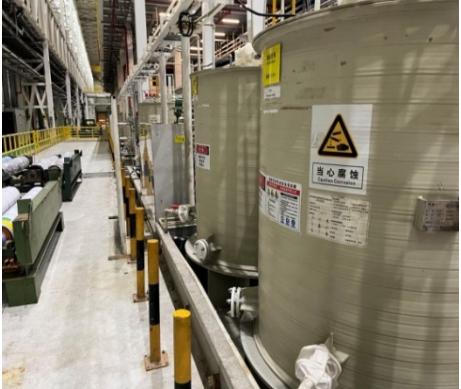
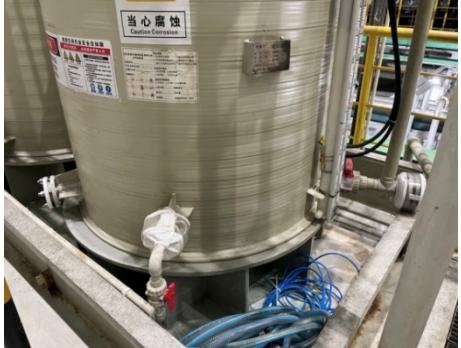
生产车间内部储罐周边均做围堰处理，地面均做硬化防渗，围堰内无液体，地面完好，罐体、管道无破损，无跑冒滴漏现象	可忽略	1#生产车间总计4个储罐，分别为7853日用罐(容积2m³)、7274日用罐(容积2m³)、4591日用罐(容积1.35m³)、7401日用罐(0.5m³)，储罐均采用PPH材质

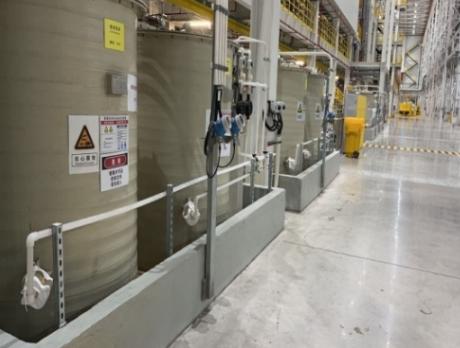
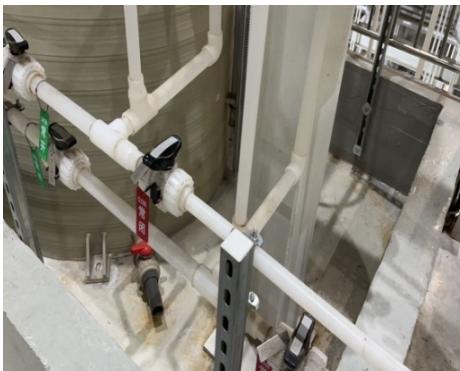
<p>生产车间内部储罐周边均做围堰处理，地面均做硬化防渗，围堰内无液体，地面完好，罐体、管道无破损，无跑冒滴漏现象</p>	可忽略	<p>2#生产车间总计5个储罐，分别为7853日用罐(容积2m³)、7274日用罐(容积2m³)、4591日用罐(容积2m³)、7401日用罐(2m³)，7271日用罐(2m³)，储罐均采用PPH材质</p>
污水处理站储罐

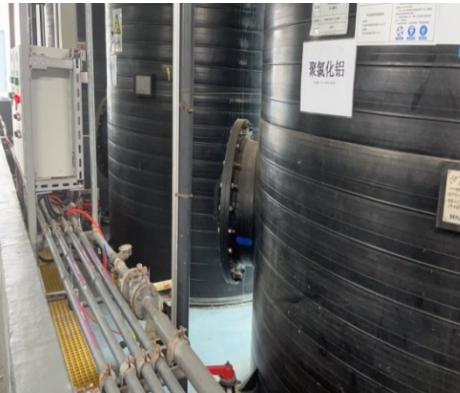
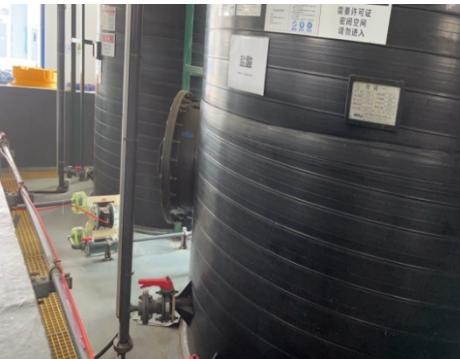
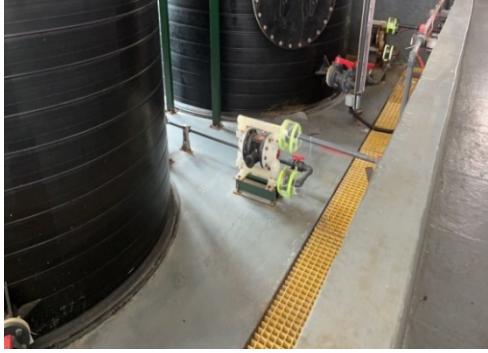
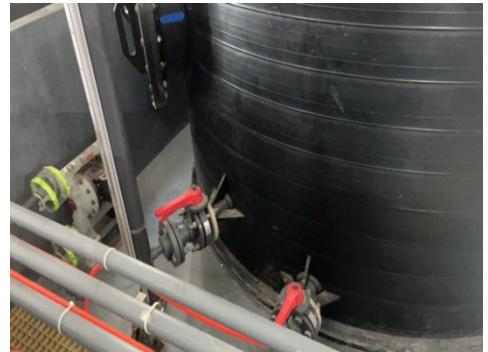
<p>污水处理站内部储罐周边均做围堰处理，地面均做硬化防渗，围堰内无液体，地面完好，罐体、管道无破损，无跑冒滴漏现象。污水处理站部分地面存在破损。</p>	可能造成土壤污染	<p>污水处理站总计4个储罐，分别为氢氧化钠储罐(20m³)、盐酸储罐(20m³)、PAC储罐(20m³)、碳酸钠储罐(20m³)，储罐均采用HDPE材质</p>

序号	重点设施名称	设施功能	隐患内容	整改措施
1	污水处理站	污水处理	部分地面破损	及时修补破损地面，并定期检查地面防渗措施。培训操作工规范装填物料避免跑冒滴漏。

所处位置	隐患内容	潜在污染因子	责任部门	整改措施	发现日期	整改日期	整改状态	完成日期
污水处理站	部分硬化地面出现破损	硫酸、氟化物、重金属、石油烃、乙酸、乙醇、多环芳烃、苯系物、酚类、烯烃、石油烃(C10-C40)	安全环保部门	修补破损地面	2022.5.16	2022.9.20	已整改完成	2022.9.20

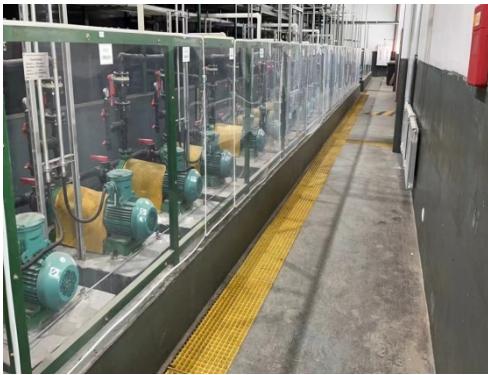
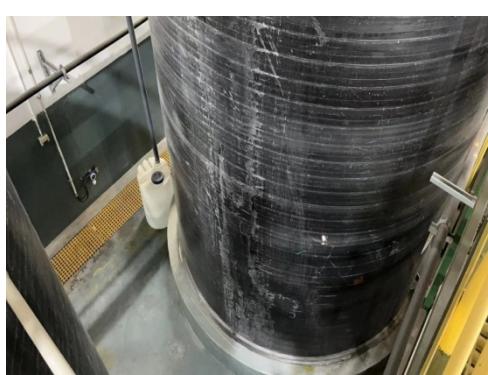
化学品库

化学品库内部储罐周边地面均做硬化防渗，地面完好，围堰内无液体，罐体无破损、跑冒滴漏现象	可忽略

化学品库总计4个储罐，分别为7853储罐(40 m³)、7274储罐(40 m³)、4591储罐(30 m³)、7401储罐(10 m³)，储罐均采用HDPE材质

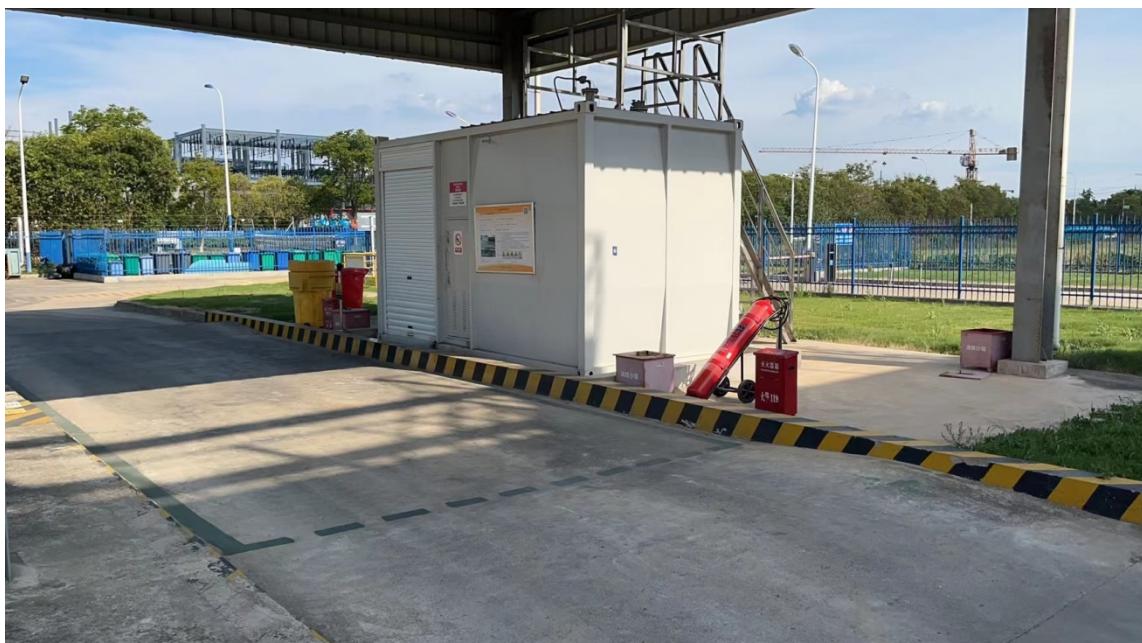
图 4.1-1 柴油泵房

根据现场踏勘及人员访谈，诺贝丽斯公司柴油泵房下方有半地下储罐。柴油泵房周边地面均已做硬化防渗。

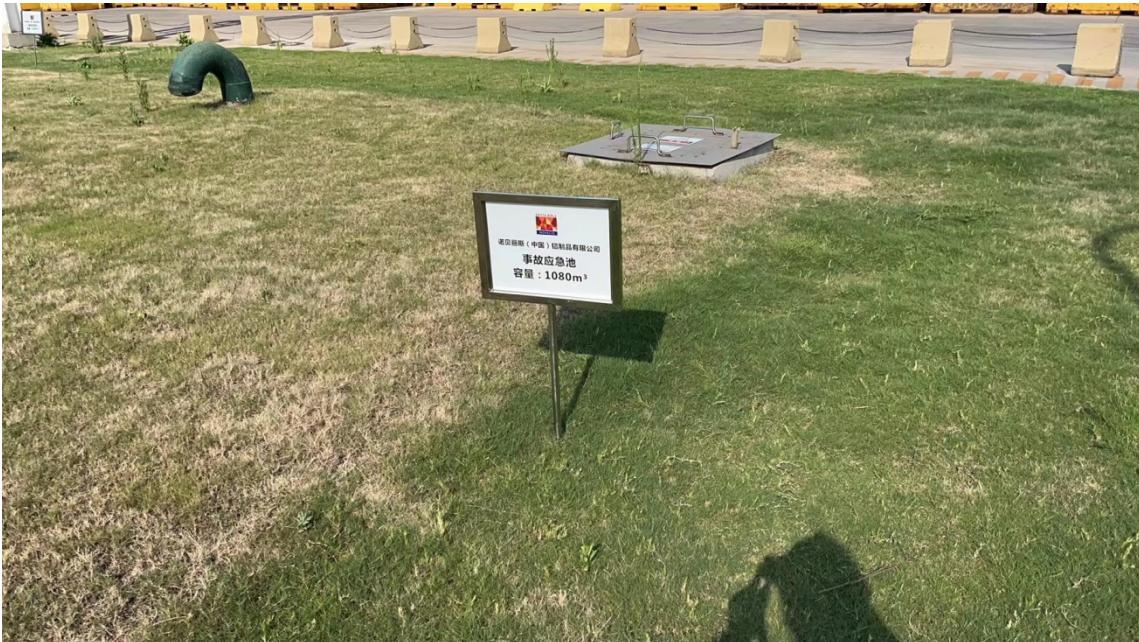
图 4.1-2 事故应急池

厂区内设有 1 座事故应急池，池体为地下储池。

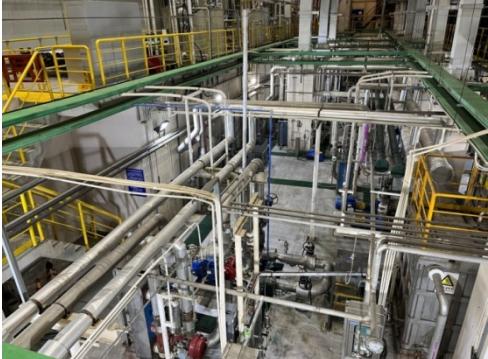
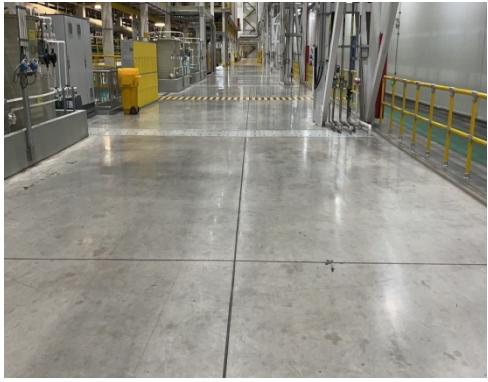
生产车间管道均为架空管道，管道阀门均密闭，管道不存在跑、冒、滴、漏情况，生产车间地面均已做硬化防渗处理	可忽略	无

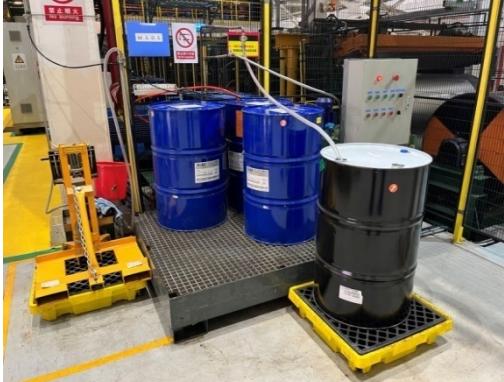
部分桶装液体暂存于生产车间特定区域，桶装液体下方设置托盘，避免与地面直接接触。	可忽略	无

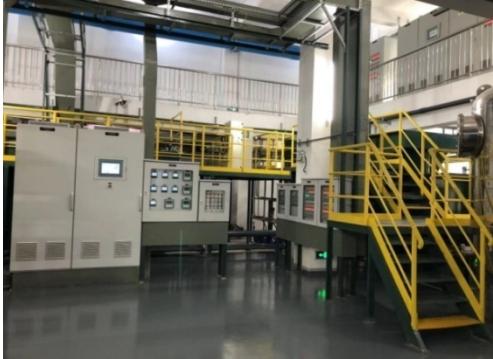
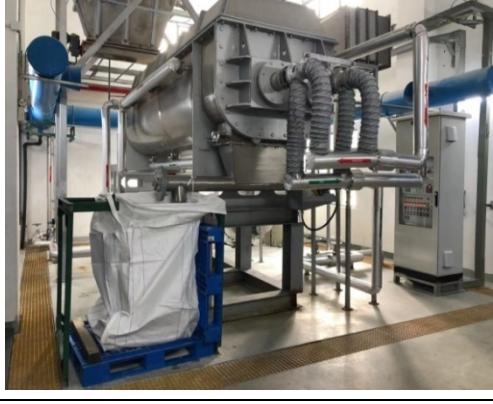
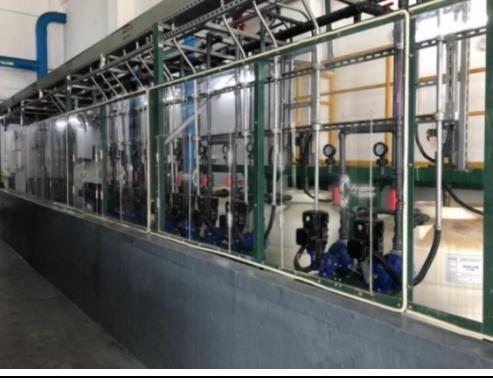
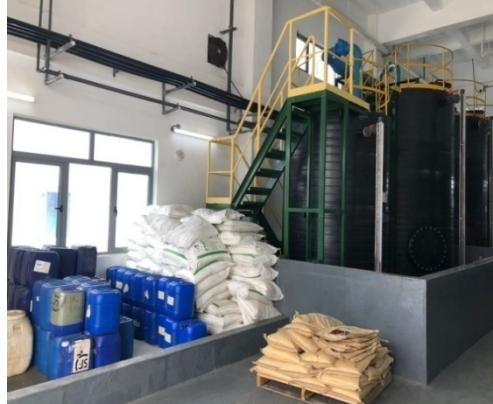
<p>污水处理站为地上构筑物，与地面连接处采用混凝土硬化防渗处理，地面存在破损情况。</p>	可能造成土壤污染	无

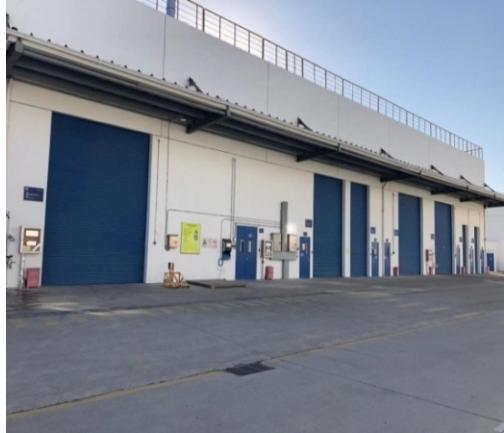
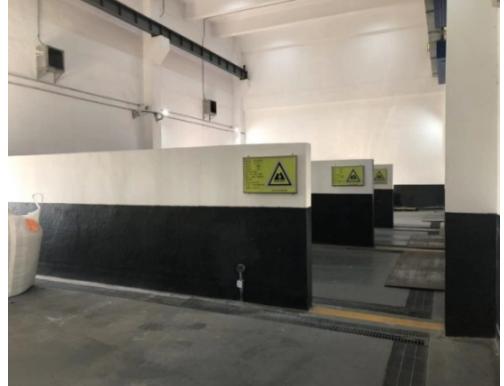
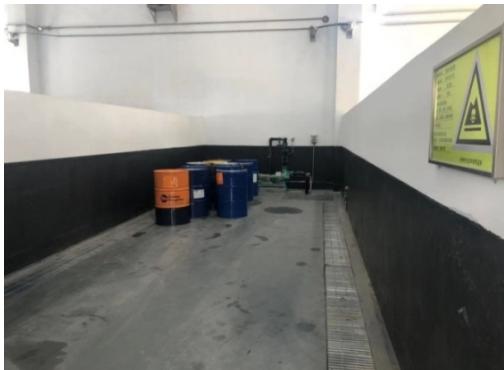
危废仓库地面均硬化防渗处理，地面未有明显破损裂缝，危废仓库设有导流槽，	可忽略	无
